PROVINCIA DI POTENZA

U.O.B. BONIFICA DI SITI CONTAMINATI

protocollo@pec.provinciapotenza.it
VERBALE DI SOPRALLUOGO

Comune di SAN CHIRICO NUOVO
 Ex-area pozzo Fontana del Barone 001
 Data **22/09/2020** ore 10:00

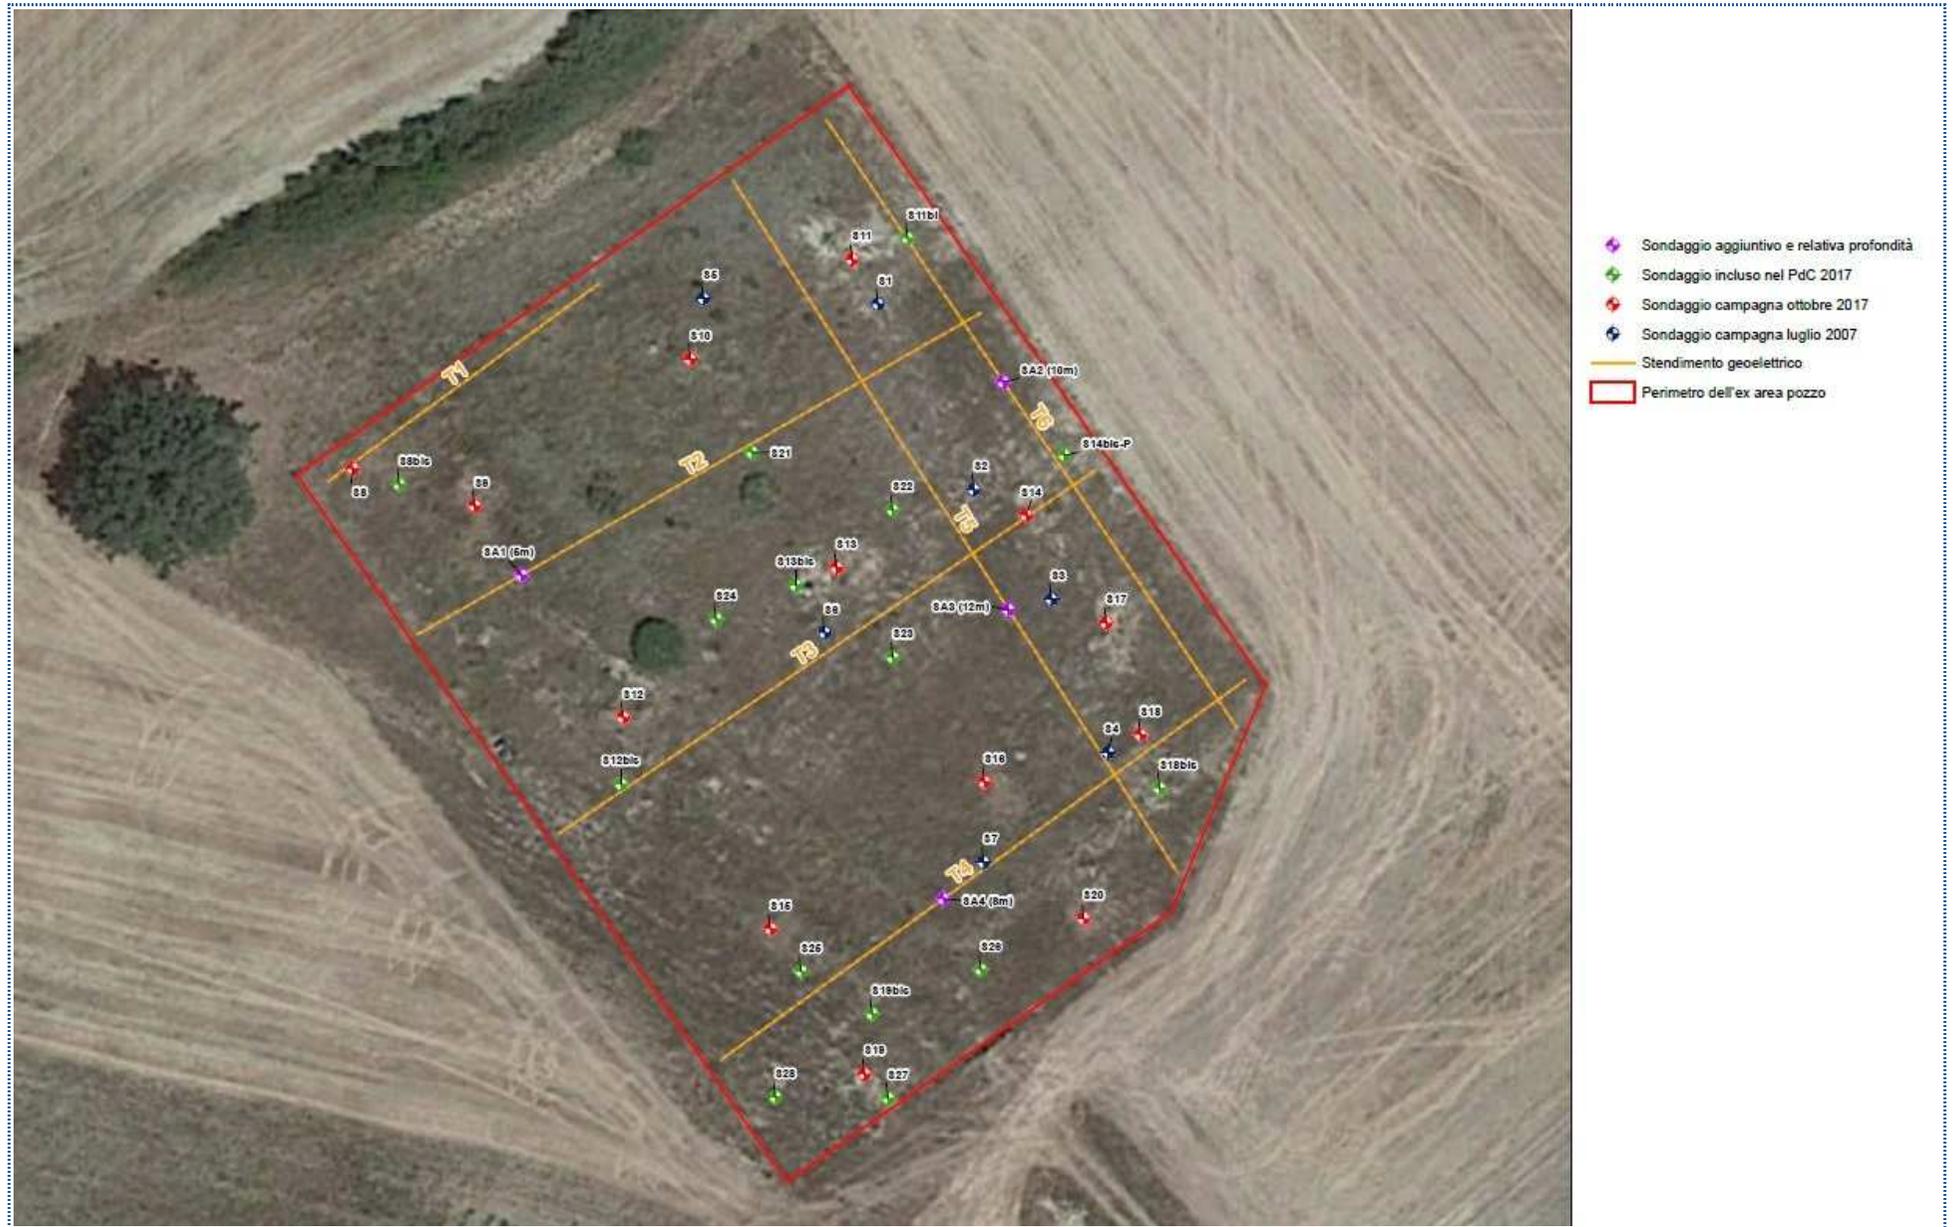
Planimetria con l'indicazione dei sondaggi previsti nell'integrazione alla caratterizzazione ambientale

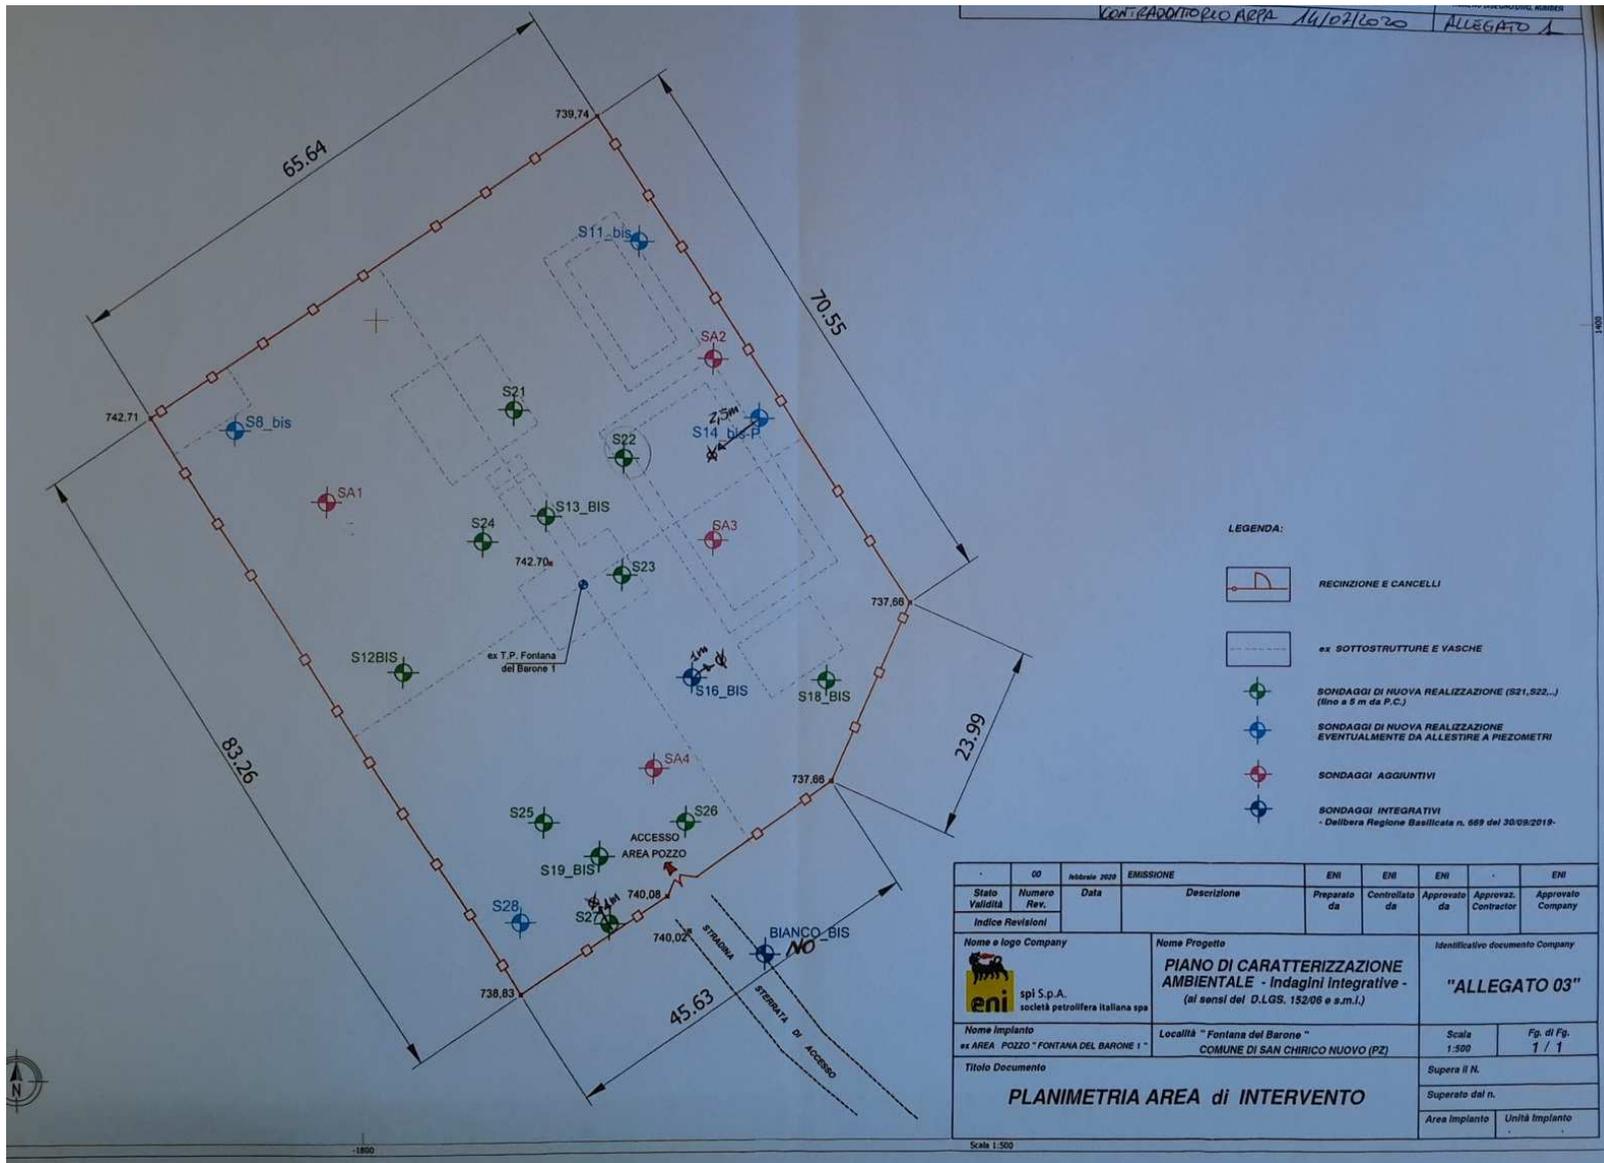
Planimetria acquisita in cantiere con l'ubicazione dei sondaggi

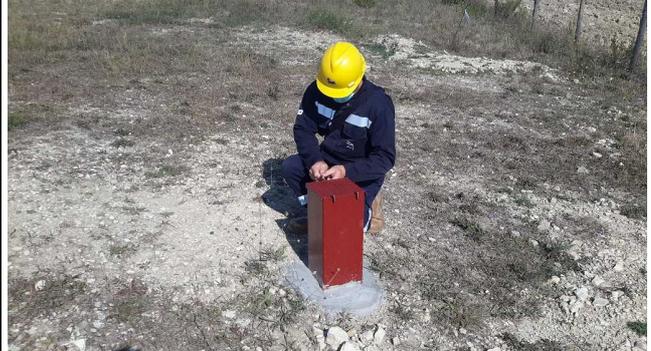
i) Sondaggio denominato “S14bis-P”	Si prende atto della messa in sicurezza del foto, in quanto i lavori sono stati sospesi.
j) Sondaggio denominato “S16bisP”	Non è stato realizzato.

Foto n.02 – Sondaggio S14 bis

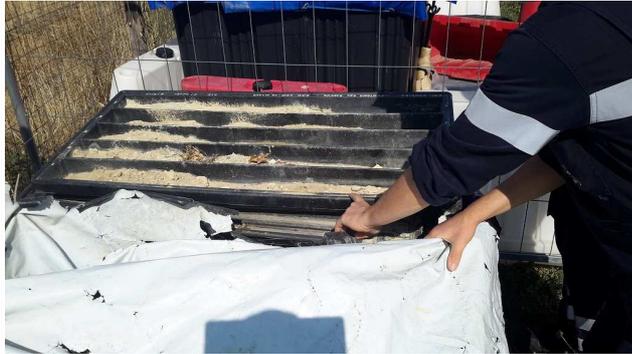
ELEMENTO VISIONATO	CONSTATAZIONE
<p>2. CASSETTE CATALOGATRICI</p>	<p>È stata allestita una zona all'interno del cantiere, per il deposito delle cassette catalogatrici. Sono presenti anche piccole cisterne per lo stoccaggio di reflui. Sulle aree di deposito sono disposti dei teli impermeabili. Le uniche carote depositate sono quelle relative al sondaggio S14 bis. Durante la fase di ispezione è stato visionato lo stato delle cassette della precedente indagine. Quella superiore alle altre, protetta da telo impermeabile, è risultata priva di coperchio di protezione, con carote degradate.</p>
<p>3. GESTIONE RIFIUTI</p>	<p>I tecnici ENI attestano che il giorno 28 saranno ritirati i rifiuti di cantiere. Per quanto concerne il ritiro della cassetta con i campioni degrassati della prima campagna di indagine, saranno applicati i tempi tecnici per la caratterizzazione dei rifiuti.</p>

Foto n.03 – Carote della prima indagine ambientale

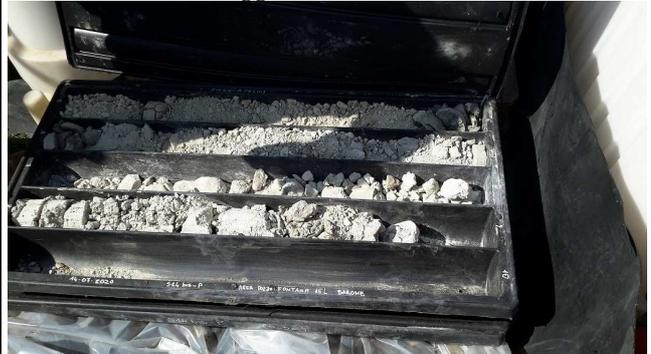
Foto n.04 – Sondaggio S14 bis

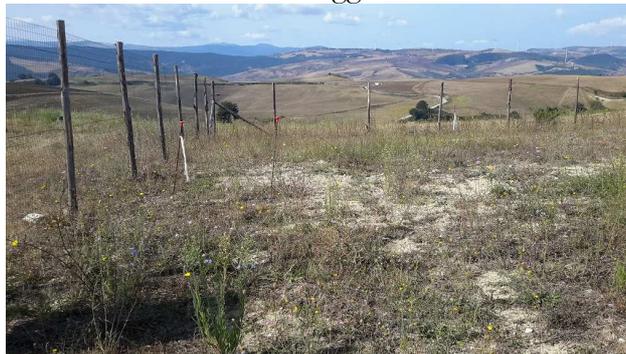
ELEMENTO VISIONATO	CONSTATAZIONE
1. PIEZOMETRO/SONDAGGIO	
a) Sondaggio denominato “SA 1”	Non è stato realizzato.
b) Sondaggio denominato “SA 2”	Non è stato realizzato.

c) Sondaggio denominato “SA 3”	Non è stato realizzato.
d) Sondaggio denominato “SA 4”	Non è stato realizzato.
e) Sondaggio denominato “S8bis”	Non è stato realizzato.

f) Sondaggio denominato “S11bis”	Non è stato realizzato.
g) Sondaggio denominato “S12bis”	Non è stato realizzato.
h) Sondaggio denominato “S13bis”	Non è stato realizzato.

k) Sondaggio denominato “S18bis”	Non è stato realizzato.
l) Sondaggio denominato “S21”	Non è stato realizzato.
m) Sondaggio denominato “S22”	Non è stato realizzato.

n) Sondaggio denominato “S23”	Non è stato realizzato.
o) Sondaggio denominato “S24”	Non è stato realizzato.
p) Sondaggio denominato “S25”	Non è stato realizzato.

q) Sondaggio denominato “S26”	Non è stato realizzato.
r) Sondaggio denominato “S27”	Non è stato realizzato.
s) Sondaggio denominato “S28”	Non è stato realizzato.

Foto n.05 – Sondaggi non realizzati
